ششمین کنفرانس شبکه‌های توزیع نیروی برق

بررسی نمونه‌ای ترانسفورماتورهای توزیع سوخته شده

شرکت توزیع نیروی برق مازندران - شرکت مهندسی مشاور نیروی مازندران - شرکت توزیع نیروی برق مازندران

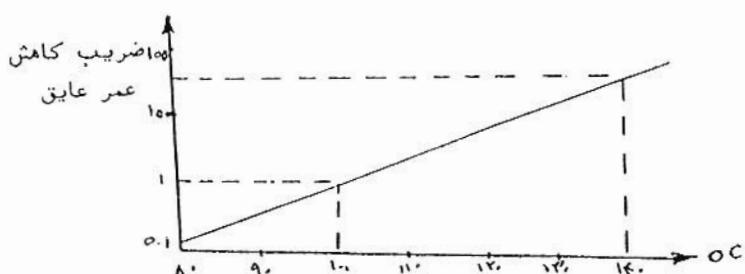
این جریان در فازی که مجهز به فیوز ۱۶۰ آمپری بوده ایجاد شد. وازانجاییکه این فیوز نمی توانست در این جریان عمل کند و همچنین باتوجه به جریان اتصالی که در طرف اولیه ترانس معادل $20/0.4 = 50$ آمپر می شد فیوز کات اوت نیز که مجهز به فیوز ۳ آمپری بود قادر به قطع آن نگردید. لذا ترانسفورماتور مورد نظر در برابر این جریان که معادل $1/25$ برابر جریان نام آن بود و با ملاحظه

منحنی عمر ترانس در مدت تقریبی ۱۵۰ دقیقه به سوختن کامل کشانده شد.
