هفتمین کنفرانس شبکه های توزيع نیروی برق

آزمایش‌های عملی خطای امپدانس بالا در شبکه فشار متوسط

عطالله نبئی

شرکت توزیع نیروی برق شمال‌شرق تهران - امور دی‌سپاچینگ
ایران

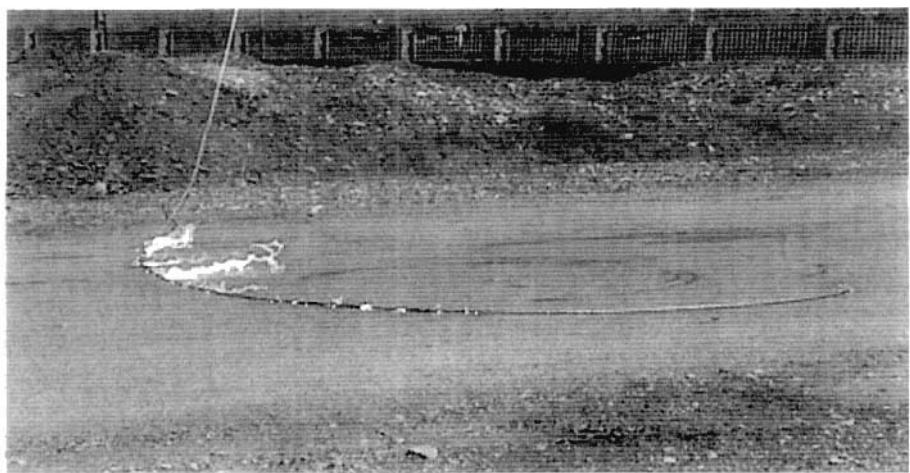
در این آزمایش فاز بریده بر روی آسفالت

جاده فرعی روتای سرخه ده قرارداده شده

و همانطور که از تصویر مشاهده میگردد،

در ابتدای وصل جریان در محل اتصال فاز

بریده به زمین، قوس الکتریکی بوجود آمده

و پس از حدود ۳ ثانیه قوس الکتریکی قطع

تصویر شماره (۱ - A)
تصویر آزمایش فاز پارگی بر روی آسفالت

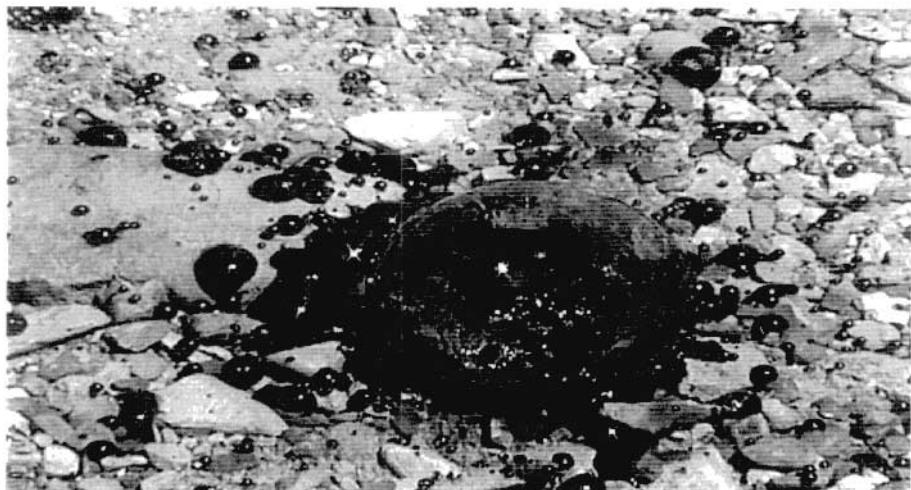
قطع نگردیده است. در اثر حرارت ناشی از

قوس الکتریکی در محل تخلیه جریان،

ماسه های آسفالت ذوب و ایجاد حبابهای

شیشه گردیده است. بعلت مقاومت نقطه

تصویر شماره (۱ - B)
تصویر ایجاد حباب شیشه در نقطه اتصال فاز پارگی بر روی آسفالت

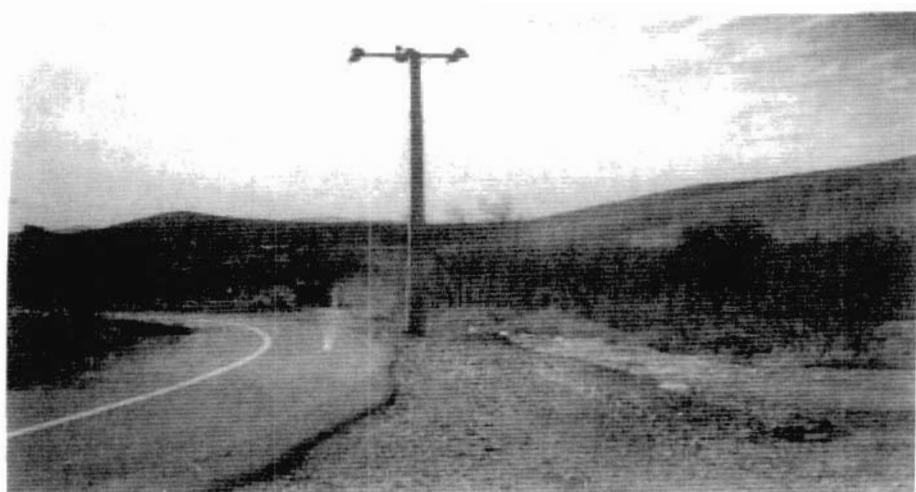
تصویر شماره (۱ - C)
آزمایش فازپارگی بر روی آسفالت

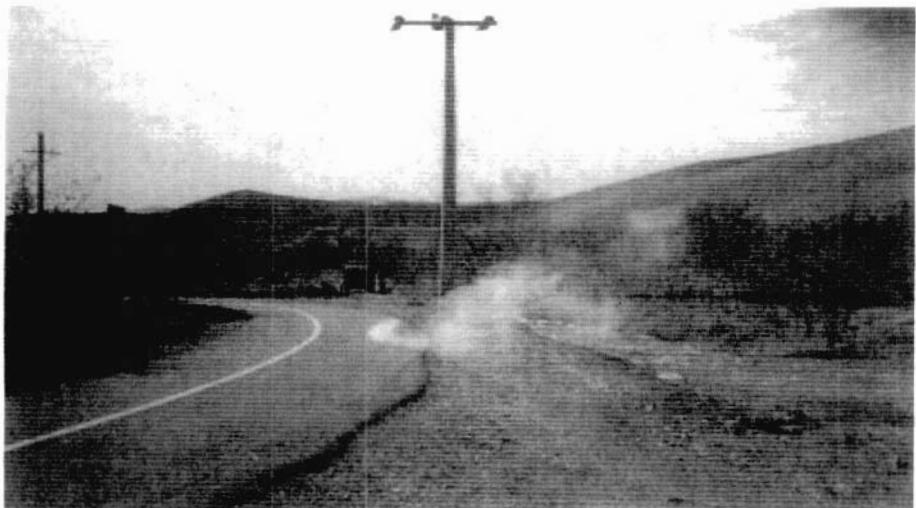
تصویر شماره (۱ - D)
آزمایش فازپارگی بر روی آسفالت

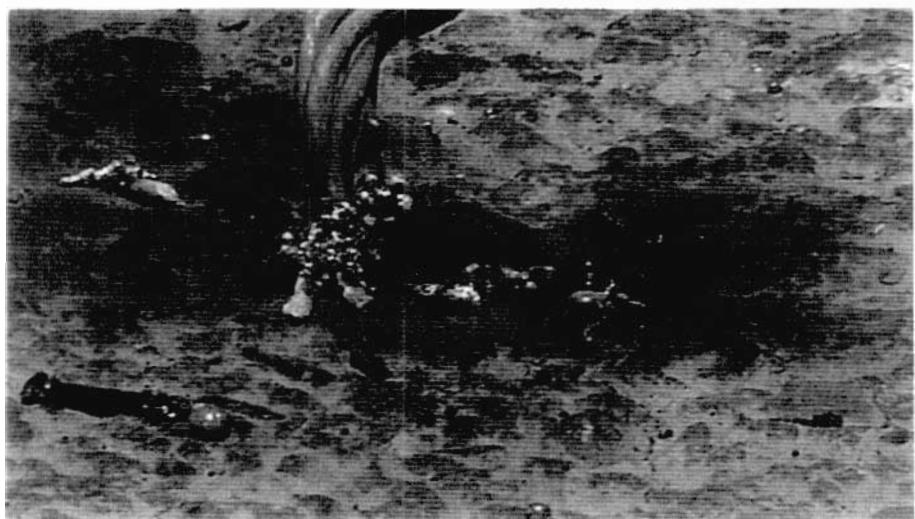
تصاویر دیگری از آزمایش فاز پارگی بر روی آسفالت

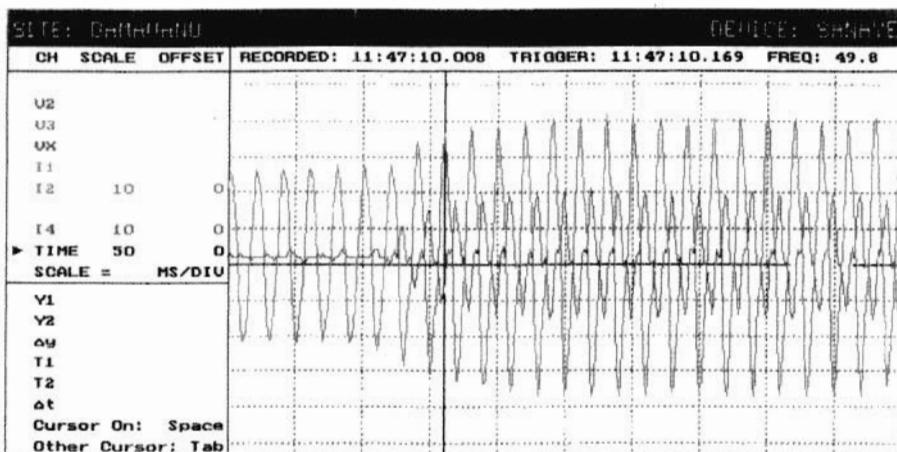
نمودار شماره (۱ - A)

اتصال و مجموعه مقاومتهای مسیر عبور

جریان، جریان عبوری از زمین از جریان

آستانه تحريك رله کمتر میباشد.

شکل موج جریان فاز S و جریان خطای آزمایش فاز پارگی بر روی آسفالت

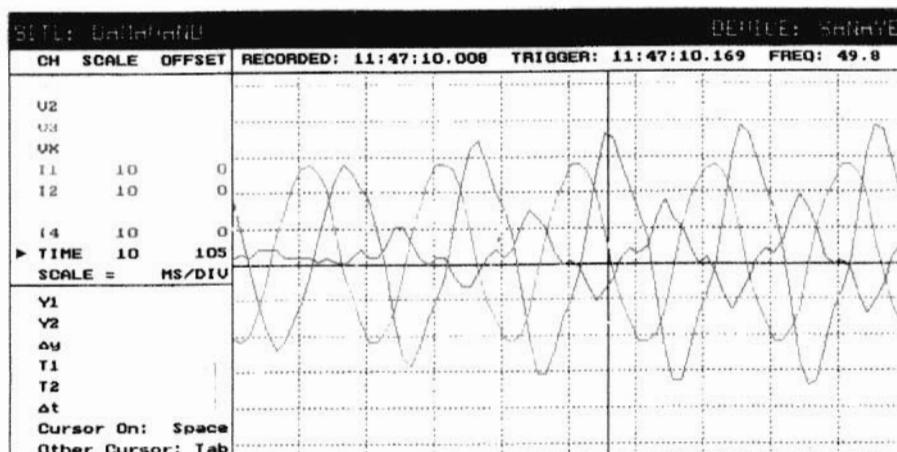
نمودار شماره (۱ - B)

شکل موج جریان هر سه فاز و جریان خطای آزمایش فاز پارگی بر روی آسفالت

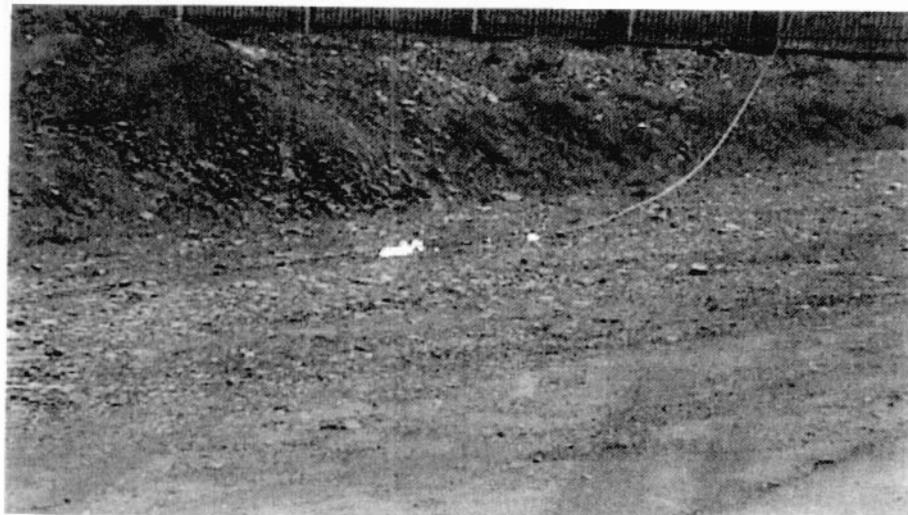
در این آزمایش، در لحظه وصل جریان، در

محل قرارگرفتن فاز بریده شده بر روی خاک و

ماسه کنار جاده قوس الکتریکی مختصر برقرار

و خار و خاشاک اطراف سیم مشتعل

و فیدر قطع گردید . تشکیل جابهای شیشه

ناشی از ذوب ماسه موجود در خاک که
برابر قوس الکتریکی ایجاد شده در تصویر
مشاهده میگردد .

تصویر شماره (۲ - A)
تصویر آزمایش فازپارگی بر روی خاک و ماسه

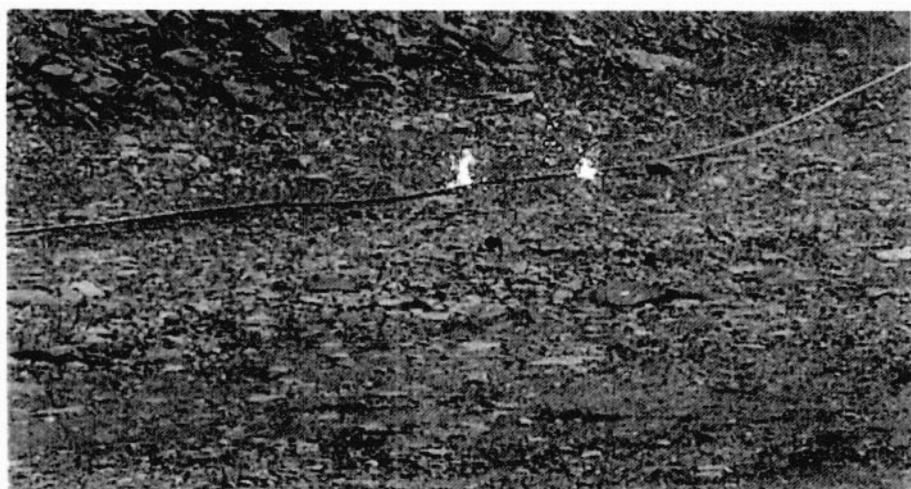
تصویر شماره (۲ - B)
تصویر آزمایش فازپارگی بر روی خاک و ماسه

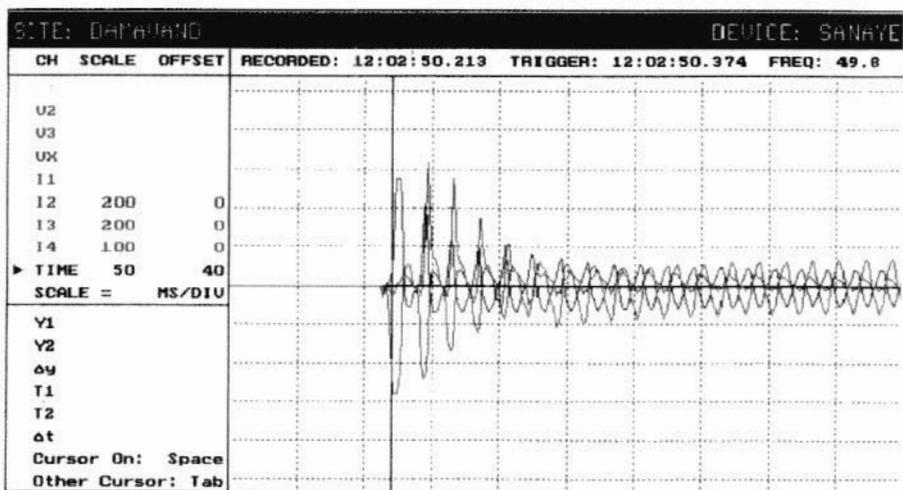
(۲ - A)

از نمودار مشخصات جریان مشاهده میگردد
که پس از چند سیکل تغییرات وسیع جریان
خطای عبوری از زمین ، نهایتاً " با جریان
حدود ۴۰ A و پس از گذشت 400 mSec
منجر به قطع فیدر میگردد .

نمودار مشخصات جریان آزمایش فازپارکی برروی خاک و ماسه

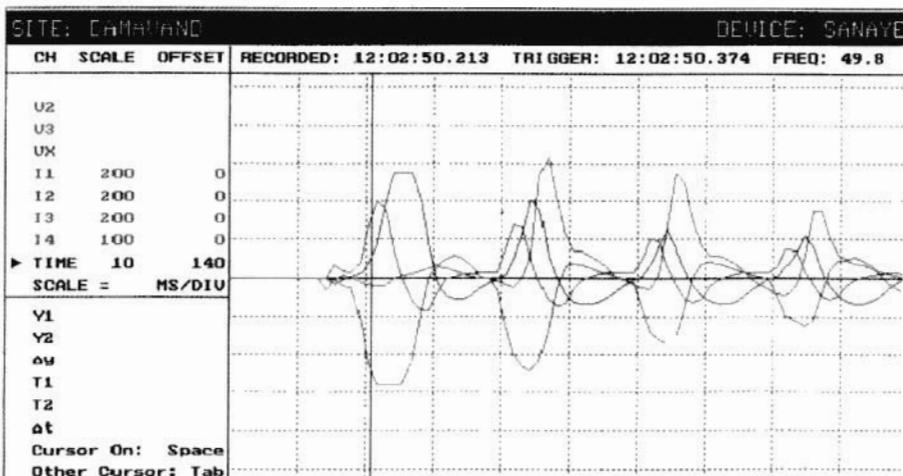
(۲ - B)

نمودار مشخصات جریان آزمایش فازپارکی برروی خاک و ماسه با مقیاس زمانی بزرگتر

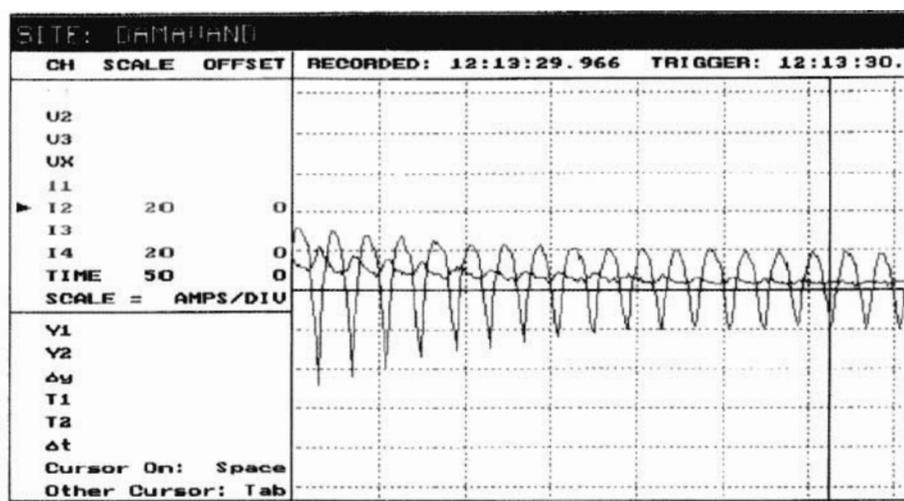
نمودار شماره (۳- A)

درخت خشک اطراف جاده قرارداده شده
است . تصویر آزمایش بعلت کیفیت پائین
عکس برداری قابل مشاهده نمیباشد . در
این آزمایش هیچگونه قوس الکتریکی و یا
صدای تخلیه الکتریکی ایجاد نشده و

همانطورکه از نمودار مشخصه جریان زمین
مشاهده میگردد ، جریان خطای پس از چند
سیکل بصورت پایدار و ناچیز ادامه داشته و
فیدر قطع نگردیده است .

شکل موج جریان فاز S و جریان خطا در آزمایش فازبریدگی برروی درخت خشک

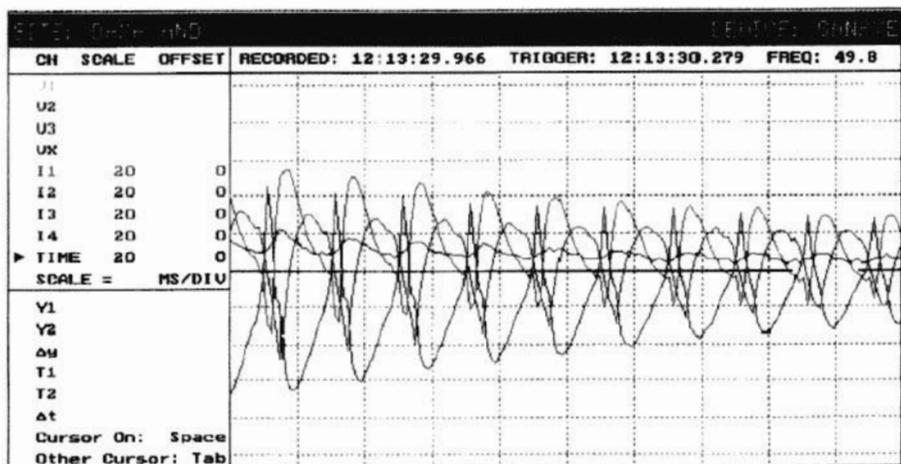
نمودار شماره (۳- B)

شکل موج جریان هرسه فاز و جریان خطا در آزمایش فازبریدگی برروی درخت خشک

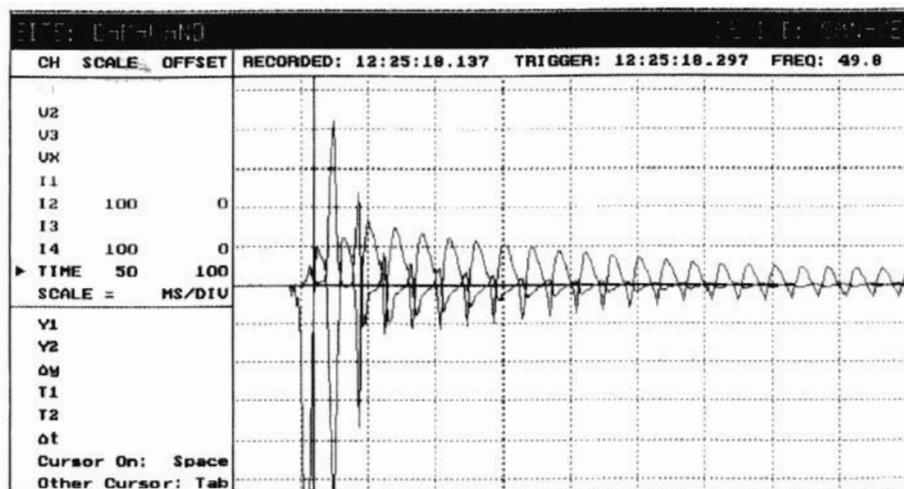
نمودار شماره (۴-A)

ملاحظه میگردد که حداکثر (پیک) جریان

خطا کمتر از ۱۰ آمپر میباشد .

شکل موج جریان فاز S و جریان خطأ در آزمایش فازپارکی برو روی درخت دارای برک

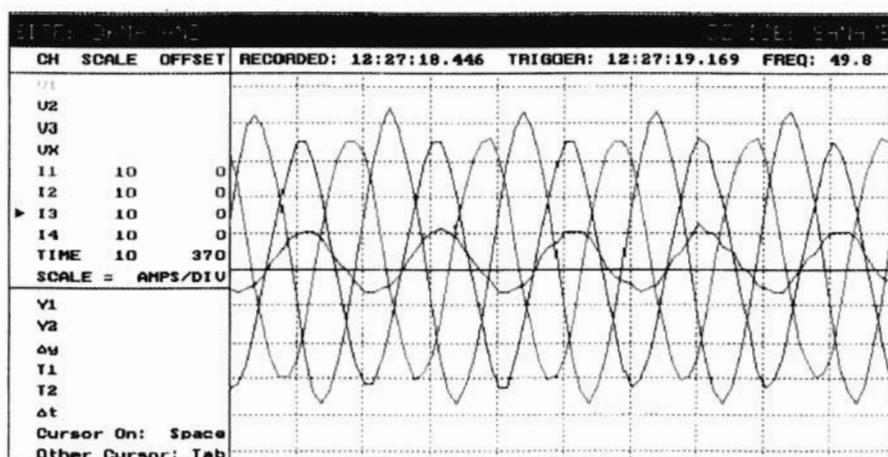
نمودار شماره (۴-B)

شکل موج جریان هرسه فاز و جریان خطأ در آزمایش فازپارکی برو روی درخت دارای برک پس از کنست حدود ۲ دلیله از زمان اتصال

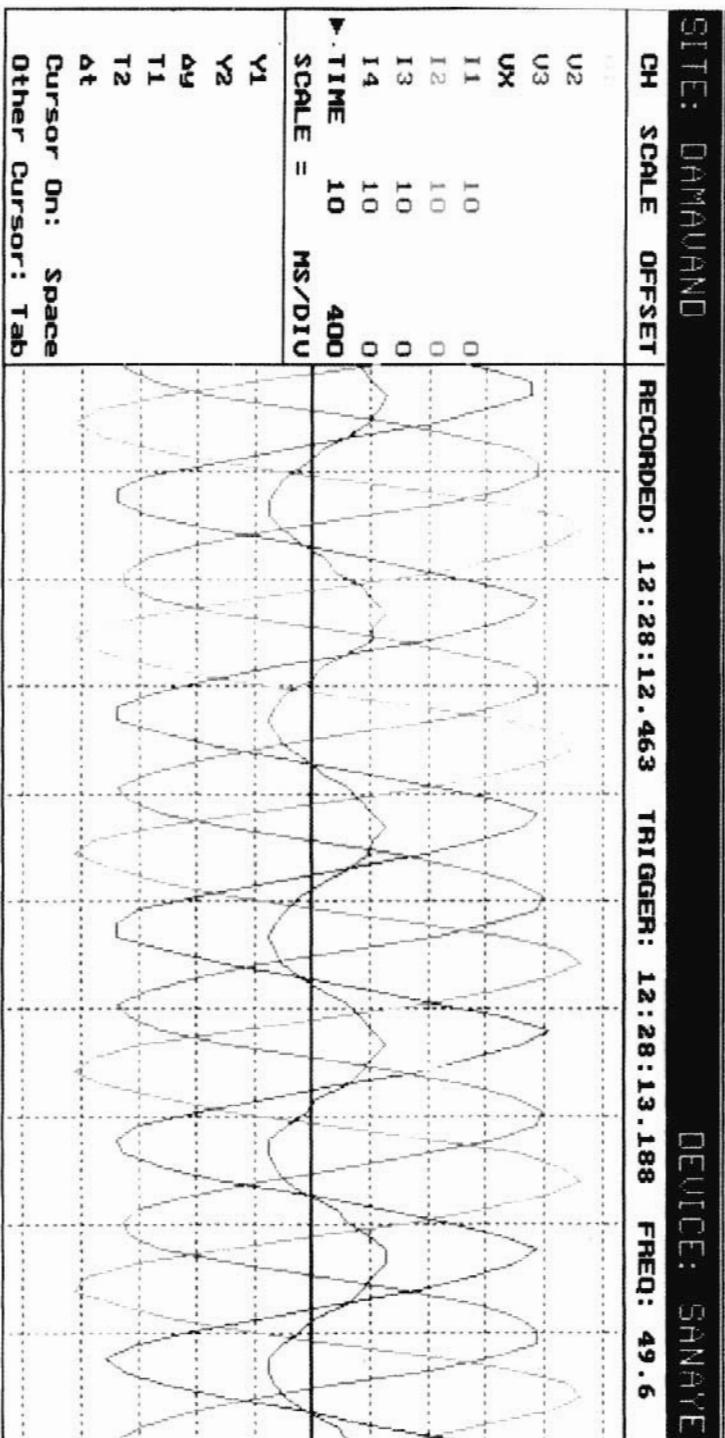
نمودار شماره (۳-C)

شکل موج جریان هرسه لاز و جریان خطادر آزمایش لازپارگی بوردو درخت دارای بیوک پس از کشیدت حدود ۳ دقیقه از زمان اتصال
