بررسی حوادث ناشی از عوامل جوی بر خطوط ۲۰ کیلوولت توزیع نیروی برق گلستان

سیدعلی اصغر حسینی - سیداسحق حسینی

شرکت توزیع نیروی برق استان گلستان

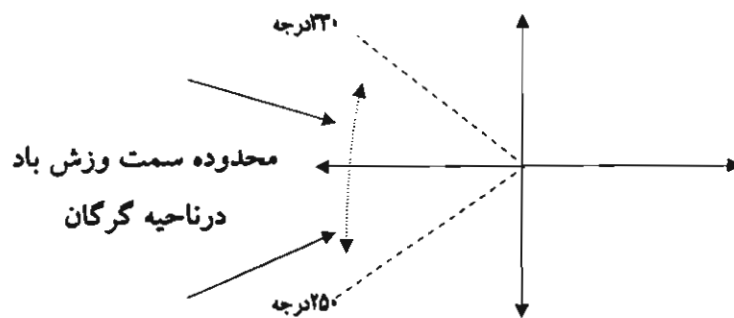
با توجه به نمودار شماره (۱) مشخص می شود که اکثر بادهای وزیده در این ناحیه در محدوده ۲۵۰ الی ۳۳۰ از جنوب غربی تا شمال غربی میباشد

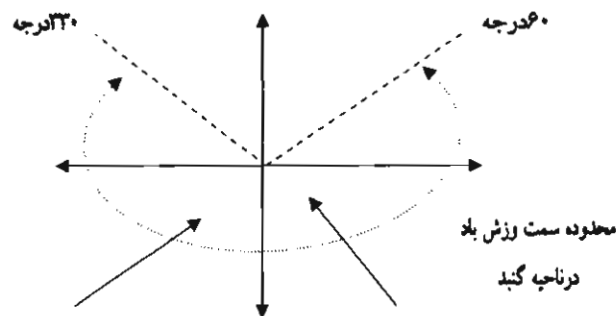
با توجه به نمودار شماره (۲) مشخص می شود که در این ناحیه بین شمال غرب و شمال شرق هیچگاه باد یا طوفانی نوزیده است و محدوده وزش بادها و طوفانها در این ناحیه بین ۶۰ الی ۳۳۰ درجه می باشد یعنی سمت وزش باد جنوب شرقی و جنوب غربی بوده است.

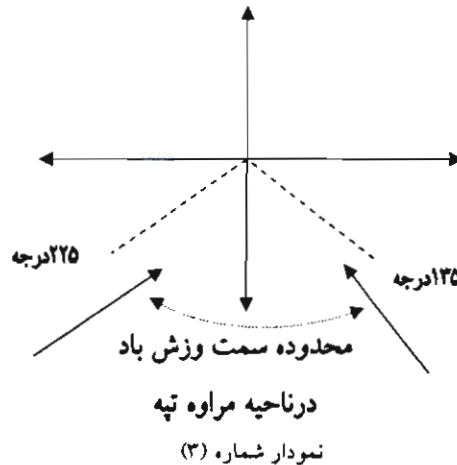
البته بجز یکبار در طول این مدت که زاویه ۲۸۰/۱۱ درجه ثبت شده است که دارای سرعت بالایی نبوده است با نظر به نمودار شماره (۳) مشخص می شود که قسمت اعظم مسیر وزش باد در این ناحیه بین جنوب شرقی و جنوب غربی بوده است که در این ناحیه باید سرعت باد دقیقاً در طراحی لحاظ شود.
