بررسی رفتار خوردگی هادی ها و یراق آلات در مناطق نفتخیز گچساران و ارائه روشهای مناسب جهت کاهش آن

داور رضاخانی^۱ - فاطمه خبازی پور^۲

۱- پژوهشگاه نیرو - ۲- شرکت برق منطقه ای خوزستان

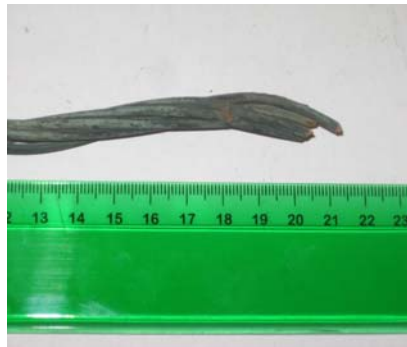
زنگار تشکیل شده بر روی نمونه هادی مسی تهیه شده از منطقه گچساران در شکل ۲ قابل مشاهده هستند. شکل ۳ آنالیز XRD انجام شده بر روی محصولات خوردگی روی سطح هادی و طیف XRD به دست آمده از این آنالیز ها را نشان می دهد. شکل ۴ آنالیز EDS نواحی لایه سبز رنگ و سیاه رنگ بر روی سطح هادی مسی را نشان می دهند. گوگرد در محصولات خوردگی قابل مشاهده است. لایه اول زنگاری که بر روی مس تشکیل می شود اساساً از اکسیدهای مس و غالباً از کوپرایت تشکیل می شود [۱]. ضخامت این لایه معمولاً بین ۵ تا ۱۵ میکرون تغییر می کند. لایه دوم به وجود آمده، متخلخل است و از نمک های بازی مس مانند بروکانتایت (سولفات بازی مس) تشکیل می شود، ضخامت این لایه غالباً در محدوده ۵ تا ۴۰ میکرون قرار دارد [۲]. شکل ۵-الف تصاویر محصولات خوردگی تشکیل شده بر روی سطح یراق پایه مسی را نشان می دهد. آنالیز محصولات خوردگی تشکیل

شکل ۲- نمای ظاهری هادی مسی استفاده شده در مناطق نفتخیز گچساران

بهترین روش برای جلوگیری از خوردگی هادیهای مسی اعمال پوشش مناسب بر روی آنها و یا جایگزینی آن با هادیهای آلومینیومی می باشد. روشهای انتخاب شده بر روی هادیهای مسی، اعمال پوششهای قلع بطریقه آبکاری و غوطه وری گرم، پوشش نیکل بطریقه آبکاری و استفاده از روکشهای XLPE بوده است. این روشها در دنیا در نقاط صنعتی بر روی هادیهای مسی مورد استفاده قرار گرفته است. ضخامت پوشش نیکل حدود $18 \mu\text{m}$ و پوشش قلع آبکاری حدود $20 \mu\text{m}$ و پوشش قلع غوطه وری گرم $50-75 \mu\text{m}$ بوده است. یکی دیگر از روشهای جلوگیری از خوردگی نیز استفاده از هادهای

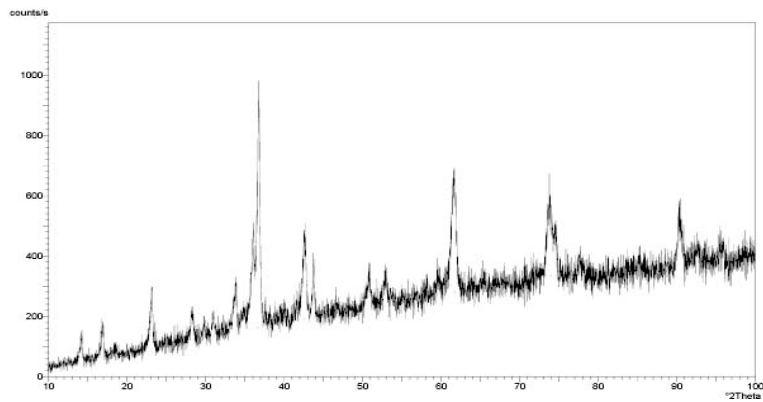
شده بر روی سطح این نمونه در شکل ۵-ب آورده شده است. این آنالیز حضور مس، آلومینیوم و گوگرد را نشان می دهد. در محصولات خوردگی تشکیل شده بر روی سطح مس، وجود گوگرد در آنالیز EDS و حضور بروکانتایت در آنالیز XRD مشخص گردید. لایه سبز رنگ از بروکانتایت تشکیل شده است که بر اثر واکنشهای بعدی اکسید مس (کوپرایت) با آلایندههای محیطی از جمله ترکیبات گوگردار مانند SO₂، یونهای کلر و... تشکیل می شود. ترکیب این لایه سبز رنگ می تواند با تغییر نوع اتمسفر محیط، تغییر کند.

شکل ۳- طیف XRD محصولات خوردگی تشکیل شده بر روی سطح سیم های مسی منطقه گچساران

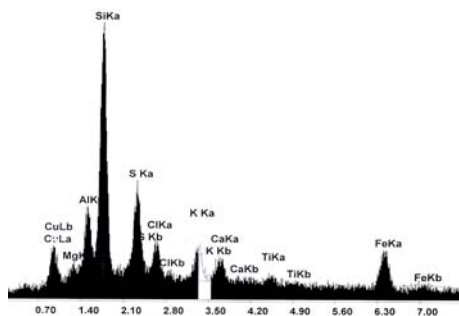
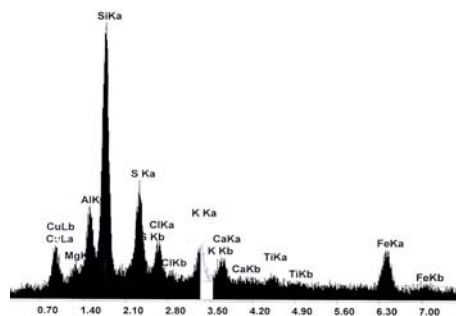
ب) منطقه سیاه رنگ

الف) منطقه سبز رنگ

شکل ۴- آنالیز EDS از مناطق سبز رنگ و سیاه رنگ محصولات خوردگی تشکیل شده روی سطح سیم های مسی منطقه گچساران

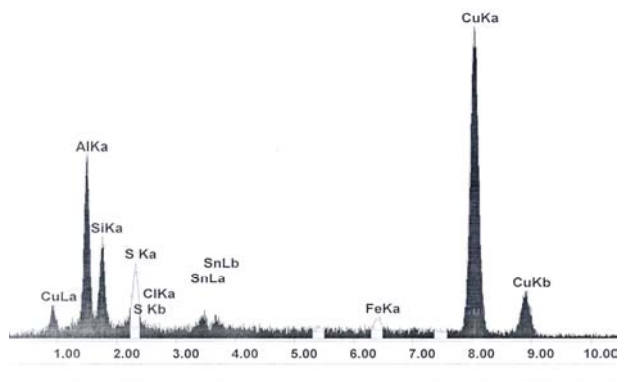
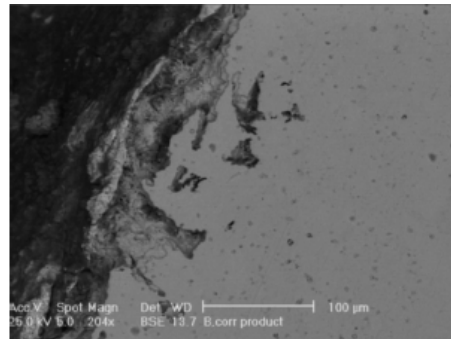
به طور کلی یراق آلات پایه مسی در محیط اتمسفری با آهنگی مشابه هادی مسی خورده می شوند. بر روی سطح این آلیاژها در ابتدا لایه ای قهوه ای رنگ از اکسید مس تشکیل می گردد که با گذشت زمان تیره تر شده و در نهایت به رنگ سیاه در می آید. زنگار به وجود آمده بر روی سطح یراق آلات پایه مسی شامل اکسیدهای مس و نمک های بازی سولفات مس خواهد بود. مهمترین اثر خوردگی اتمسفری در منطقه گچساران بر روی یراق آلات مسی خوردگی عمومی و تشکیل زنگار بر روی سطح آنهاست.

Element	Wt %	At %
AlK	20.77	34.02
SiK	9.19	14.46
S K	5.09	7.01
ClK	0.10	0.12
SnL	2.56	0.95
FeK	1.11	0.88
CuK	61.17	42.54
Total	100.00	100.00

شکل ۵- تصویر محصولات خوردگی تشکیل شده بر روی نمونه ای از یراق پایه مسی منطقه گچساران و آنالیز EDS این محصولات

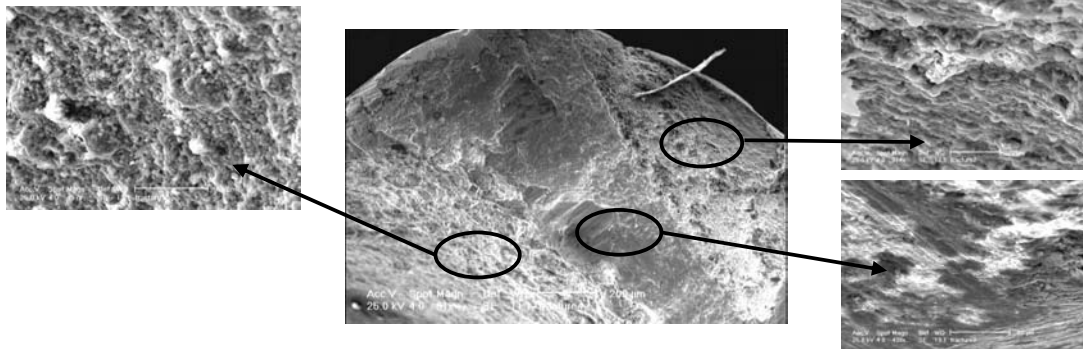
بر روی هادیهای که دچار شکست شده اند، حفراتی دیده شدند که عرض دهانه آنها بیشتر از عمق آنها بود. خطرناک ترین آسیب خوردگی، خوردگی موضعی و حفره دار شدن می باشد، زیرا حفره به وجود آمده ظرفیت تحمل بار را کاهش داده و سبب بالا رفتن تمرکز تنش می شود. به دلیل فاکتورهای متالورژیکی و محیطی که کاملاً شناخته شده نیستند، سطح های خورده شده تمایلی برای غیر یکنواختی نشان می دهند. حفره دار شدن به دلیل ناهمگنی در فلز یا محیط می تواند رخ دهد. از سوی دیگر وجود ذرات خاک یا آلودگی های دیگر جذب فیلم آب بر روی سطح را تسهیل می کنند و میزان آب جذب شده در این نواحی بیشتر خواهد بود.

این گونه آلودگی ها می توانند آب را در خود نگه دارند. ممکن است بتوان فرض کرد که حفرات در نواحی ایجاد شده اند که به دلیل تجمع ذرات خاک و گرد و غبار و دیگر آلودگی ها میزان رطوبت بیشتری بر روی سطح وجود داشته است و واکنش های خوردگی در آن مناطق سریع تر پیشرفت کرده اند. سسطح این حفرات نیز مانند بقیه قسمت های سطح با لایه سیاه رنگ اکسید مس و بعضاً لایه سبز رنگ بروکانتایت پوشیده شده است. سطح مقطع یکی از هادیهای مسی خطوط توزیع برق منطقه گچساران که دچار شکست شده است، در شکل ۶ نشان داده شده است. شکست این سیم در ناحیه حفره دار شده اتفاق افتاده است. هر چند که به نظر می رسد که سطح مقطع به دلیل در معرض اتمسفر قرار داشتن اکسید شده است. با این وجود در این شکل دو ناحیه قابل تشخیص هستند، یکی ناحیه ای که بر روی آن خطوطی موازی دیده می شوند و در وسط و لبه سیم قرار گرفته است و دیگری نواحی که به اصطلاح دارای پستی و بلندی می باشند و از محصولات خوردگی پوشیده اند.

اکسید شدن سطح مقطع شکست، تعیین نوع شکست را مشکل کرده است، اما با این وجود می توان احتمال داد که عامل اصلی شکست کاهش سطح مقطع سیم ناشی از به وجود آمدن حفره بر روی سطح آن باشد. در این حالت با کم شدن سطح مقطع سیم توانایی سیم جهت تحمل بارهای وارده ناشی از وزن سیم و همچنین نیروهای ناشی از وزش باد به شدت کاهش می یابد و در نهایت سیم دچار شکست می شود. به وجود آمدن حفره بر روی سطح سیم و کاهش سطح مقطع آن باعث می شود تا تمرکز تنش در آن ناحیه از سیم بالا رفته و به شکل موضعی تنش ناشی از نیروی وزن سیم ها از تنش تسلیم ماده بیشتر خواهد شد. همچنین وجود حفره تمایل به شکست ترد را به دلیل به وجود آمدن حالت سه محوری تنش کششی تسهیل می کند. تنش واقعی که در نواحی بدون حفره سیم به وجود می آید، بسیار کمتر از تنش است که در ناحیه حفره دار شده وجود دارد. بنابراین در حالی که قسمت حفره دار شده به دلیل تنش بالاتر از تنش تسلیم تمایل به تغییر شکل مومسان دارد، سایر نواحی سیم در منطقه تغییر شکل کشسان قرار داشته و تغییر شکل مومسان ناحیه حفره دار شده را محدود می کنند. در مقایسه با قسمت های بدون حفره سیم، نواحی حفره دار شده برای شکست به نیروی کمتری احتیاج دارند، به این ترتیب شکست پیش بینی نشده به دلیل وجود حفره در این مناطق اتفاق می افتد.

شکل ۶- تصاویر میکروسکوپ الکترونی از سطح مقطع یکی از سیم های مسی خطوط توزیع برق منطقه گچساران که دچار شکست شده است

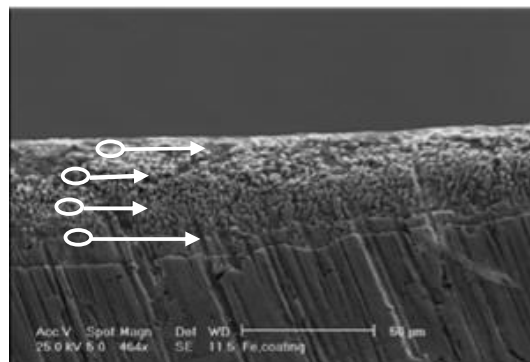
شکل ۷ تصاویر ریز ساختار یراق فولادی را که به کمک میکروسکوپ SEM تهیه شده است، پوشش روی در شکل ۷ مشخص است. جدول ۱ آنالیز EDS ناحیه های مشخص شده در شکل ۷ (از شماره ۱ تا ۴) را نشان می دهد. میانگین ضخامت لایه روی گالوانیزه شده برای ۱۰ بار اندازه گیری در قسمتهای مختلف نمونه ۳۸ میکرون است. این تصویر نشان می دهد که پوشش گالوانیزه مقاومت خوبی در برابر خوردگی در مدت بهره برداری یراق داشته است. خوردگی اتمسفری روی نیز مانند فلزات دیگر در اولین مرحله منجر به تشکیل اکسید و سپس هیدروکسید روی می شود. پس از آن هیدروکسید روی در تعادل با دی اکسید کربن که همیشه در اتمسفر موجود است، به کربنات بازی روی تبدیل می گردد. فیلم کربنات روی به وجود آمده در محیط آبی نامحلول است و تا حدی سبب حفاظت از خوردگی می گردد در منطقه گچساران حضور ترکیبات گوگردی در اتمسفر و انحلال آنها در آب باران یا فیلم های نازک آبی که بر روی سطوح فولاد گالوانیزه تشکیل می شوند، سبب کاهش pH آب می شود. در این حالت کربنات بازی نامحلول به سولفات محلول روی تبدیل می شود و از روی سطح شسته می شود اثر حفاظت کنندگی کاهش خواهد داشت.

شکل ۷- پوشش گالوانیزه بر روی یراق فولادی منطقه گچساران

جدول ۱- آنالیز EDS ناحیه های مشخص شده بر روی پوشش گالوانیزه در شکل ۷

Zn(Wt%)	Fe (Wt%)	ناحیه مشخص شده در شکل ۷
89.77	10.23	۱
90.74	9.26	۲
92.95	7.05	۳
93.39	6.61	۴

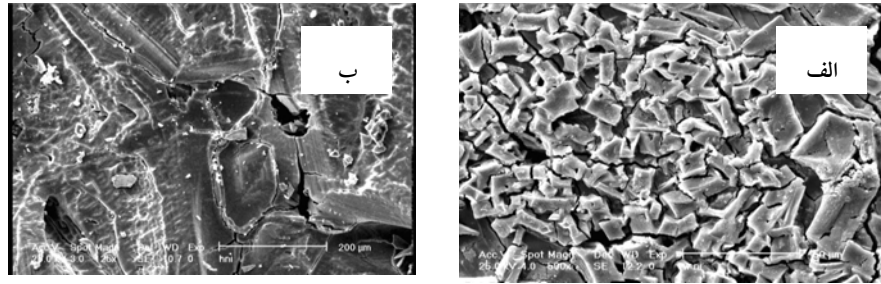
آلومینیومی به جای هادیهای مسی بود. شکل ۸- الف تصویر SEM سطح نمونه پوشش دار با نیکل را در پایان سیکل ششم به همراه محصولات خوردگی نشان می دهد. شکل ۸- ب تصویر میکروسکوپی از سطح یراق مسی با پوشش آبکاری نیکل را در پایان چرخه ششم آزمایش نشان می دهد. بررسیها نشان داد که خوردگی نیکل مشخصاً به صورت حفره دار شدن است. بعد از پاک کردن محصولات خوردگی مشخص شد، که پوشش نیکل از چرخه سوم برای سیم به طور کامل از بین رفته است. شکل ۹ تصویر SEM از سطح هادی مسی با پوشش قلع به طریقه آبکاری و غوطه وری گرم را در پایان چرخه ششم آزمایش نشان می دهند. در این شکل بر روی سیم مسی با وجود پودری شدن پوشش آسیب خوردگی مشخصی دیده نمی شود. در پایان چرخه مختلف آزمایش، رنگ پوشش های قلع چه پوشش آبکاری و چه پوشش غوطه وری گرم تیره تر شده بود. پوشش غوطه وری گرم قلع بر روی سیم های مسی در بعضی از قسمتها از سیکل دوم به بعد از بین رفته بود. تصاویر میکروسکوپی مورفولوژی محصولات خوردگی بر روی هر دو نوع پوشش آبکاری و غوطه وری گرم را مشابه نشان داده اند. اما بر روی پوشش آبکاری قلع بر روی سیم مسی با وجود پودری شدن پوشش آسیب خوردگی مشخصی دیده نمی شود. شرایط خوردگی پوششهای اعمال شده برای یراق آلات مسی کاملاً مشابه با هادیهای مسی بود. بطوریکه پوشش قلع بطریقه غوطه وری گرم در طولانی مدت از بین رفته و یراق در معرض محیط خورنده قرار می گیرد.

شکل ۸- تصویر میکروسکوپ الکترونی از سطح الف) سیم مسی و ب) یراق مسی با پوشش نیکل در پایان چرخه ششم آزمایش

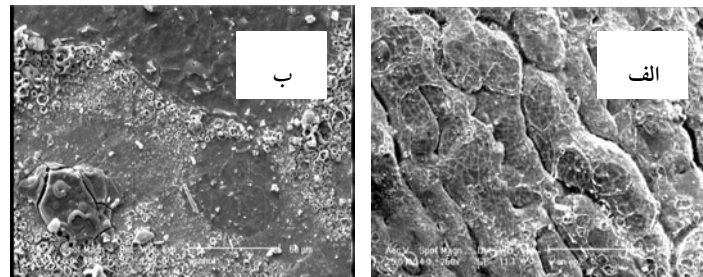
شکل ۹- تصویر میکروسکوپ الکترونی از سطح سیم مسی و یراق مسی با پوشش قلع الف) ابقاری ب) غوطه وری در پایان چرخه ششم آزمایش

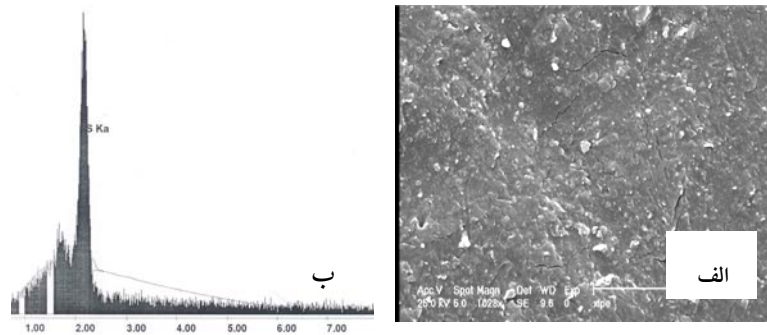
تصویر SEM سطح هادی روکش دار با XLPE در شکل ۱۰ نشان داده شده است. اثری از تخریب روکش XLPE دیده نمی شود. این نتایج نشان می دهند که روکش XLPE اجازه نفوذ رطوبت و گازهای آلاینده را به سطح سیم ها نداده است. به عبارت دیگر این روکش از نفوذناپذیری مناسبی برخوردار است و با جدا کردن سیم های مسی از محیط خورنده سبب جلوگیری از تخریب آنها می شود. شکل ۱۱ تصویر SEM از سطح سیم آلومینیومی را در پایان چرخه ششم آزمایش نشان می دهد. در پایان چرخه های مختلف آزمایش بر روی سطح این نمونه محصولات خوردگی مشاهده نشده است. اثر خوردگی تنها به صورت کمی کدر شدن سطح مشخص است. در بررسی چشمی سطح نمونه ها، اثری از خوردگی موضعی و حفره ای مشاهده نشده است. فیلم اکسیدی به سرعت بر روی سطح آلومینیوم تشکیل و از

شکل ۱۰- سطح سیم مسی با روکش XLPE در پایان چرخه ششم آزمایش الف) تصویر میکروسکوپ ب) آنالیز EDX

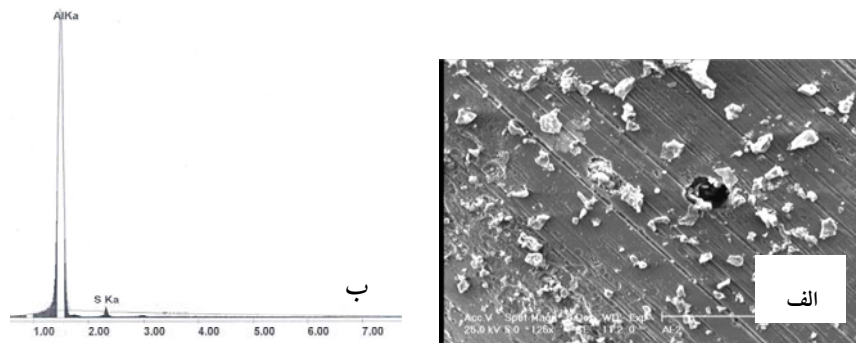
خوردگی محافظت کرده و سبب می‌شود که نرخ خوردگی اتمسفری آن ناچیز باشد.

شکل ۱۱- سطح سیم آلومینیم در پایان چرخه ششم آزمایش الف) تصویر میکروسکوپ ب) آنالیز EDX
