بررسی علل قطع همزمان فیدرهای 20 KV در پستهای فوق توزیع

حسن قنبرزاده

شرکت برق منطقه ای گیلان

مقاله عمدتاً براساس بررسیها و اقدامات انجام شده در پست 63/20 KV بی بی حوریه در شهرستان انزلی تهیه گردیده است .

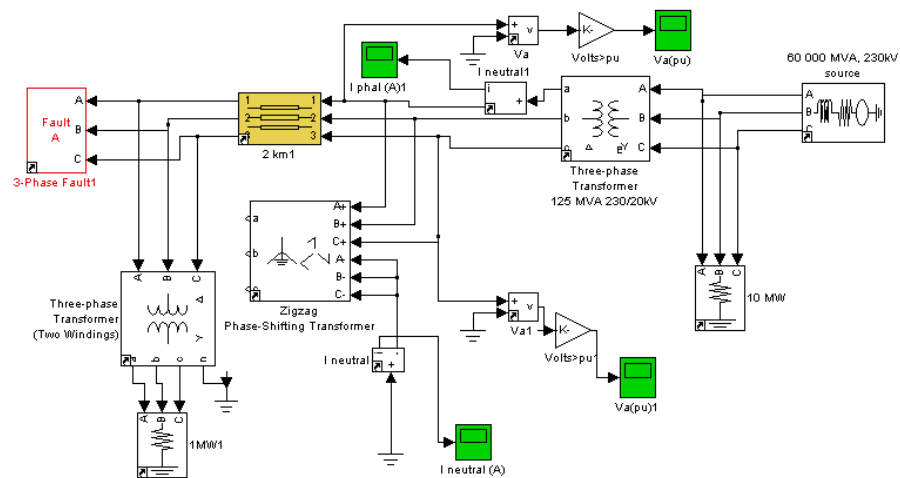
از آنجائیکه آزمایش عملی این تغییرات و بررسی میزان تاثیر آن در یک شبکه واقعی به سادگی امکان پذیر نیست لذا با استفاده از نرم افزار مطلب و یک شبکه نمونه کوچک مطابق شکل ۱ به بررسی تاثیرات عوامل مختلف که در افزایش امپدانس و افزایش اضافه ولتاژهای موقت نقش دارند می پردازیم شبکه شکل ۱ شامل یک مولد به قدرت 60000 KVA که در سطح ولتاژ 230 KV معادل سازی شده به همراه یک ترانس 230/20 KV با سیم پیچ ستاره - مثلث به قدرت 125 MVA که در طرف 230 KV این ترانس یک بار معادل 10 MW در نظر گرفته شده . ثانویه طرف 20 KV این ترانس به یک خط توزیع هوایی متصل شده و انتهای خط به یک ترانس توزیع 20/0.4 KV به قدرت 2 MVA متصل شده و بار 1 MW نیز در ثانویه ترانس توزیع منظور شده است. همچنین برای برقراری جریان اتصالی فاز به زمین در طرف 20 KV یک ترانس نوترال با سیم پیچ زیگزاک و ستاره در نظر گرفته شده است . در حالت اول شرایط یک شبکه نرمال را در نظر می گیریم طول خط حدود 2 km امپدانس زمین در شرایط نرمال و یک فالت فاز به زمین روی فاز A در نظر می گیریم در این شرایط اضافه ولتاژ محسوسی اتفاق نمی افتد و جریان $I_0 = 3 = 60$ آمپر میباشد. مطابق نمودار شماره ۲ .

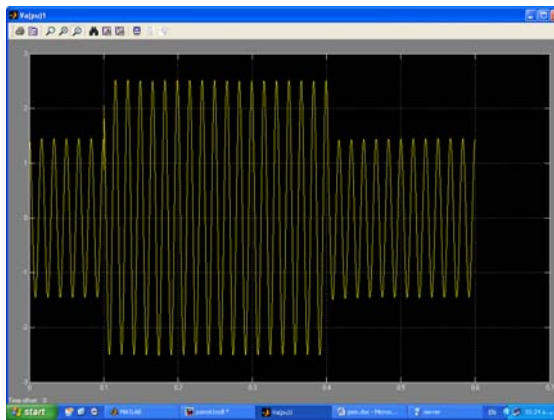
شکل ۳

در حالت دوم امپدانس ترانس نوترال 10٪ و امپدانس زمین Zg به اندازه ده برابر افزایش می دهیم در این شرایط حدود 1/7 برابر یعنی به اندازه ولتاژ فاز به فاز افزایش ولتاژ داریم مطابق نمودار شماره ۳ .

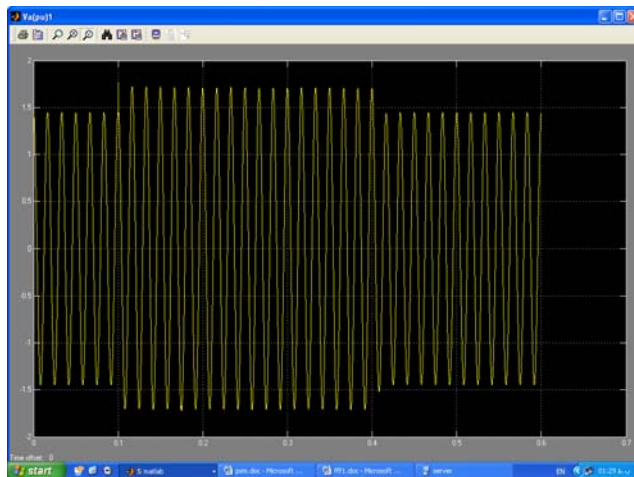
شکل ۴

در حالت سوم طول خط را به میزان قابل توجهی به حدود 20 km افزایش میدهم ولی شرایط امپدانس زمین Zg و امپدانس ترانس زمینی به مانند حالت ۱ در نظر میگیریم . به دلیل افزایش قابل ملاحظه ای امپدانس مسیر خط جران محدود میشود لیکن دامنه ولتاژ در روی باسبار پست افزایش قابل ملاحظه ای ندارد مطابق نمودار شماره ۴ .
