تحلیل علل وقوع انفجار یکی از ترانسفورماتورهای فوق توزیع واریه راه حل جهت پیشگیری از حوادث مشابه

شرکت برق منطقه ای فارس

چهارمین کنفرانس بین المللی ترانسفورماتور ۱۳۹۶ - تهران، ایران

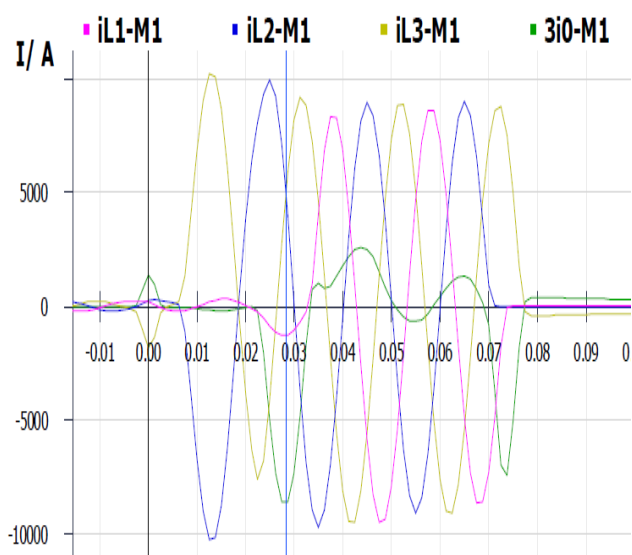
شکل (۶): وضعیت جریان ها قبل و بعد از حادثه در نرم افزار SIGRA

همانطور که در شکل (۶) مشخص است اتصالی در ابتدا تکفاز بوده در بعد از حدود ۷ میلی ثانیه دوفاز-زمین شده و نهایتاً بعد از ۳۵ میلی ثانیه اتصالی سه فاز شده و در نهایت بعد از ۸۰ میلی ثانیه خطا پاک شده منتها به علت شدت اتصالی باعث آتش سوزی کامل ترانس و تعدادی از تجهیزات ترانس می گردد.

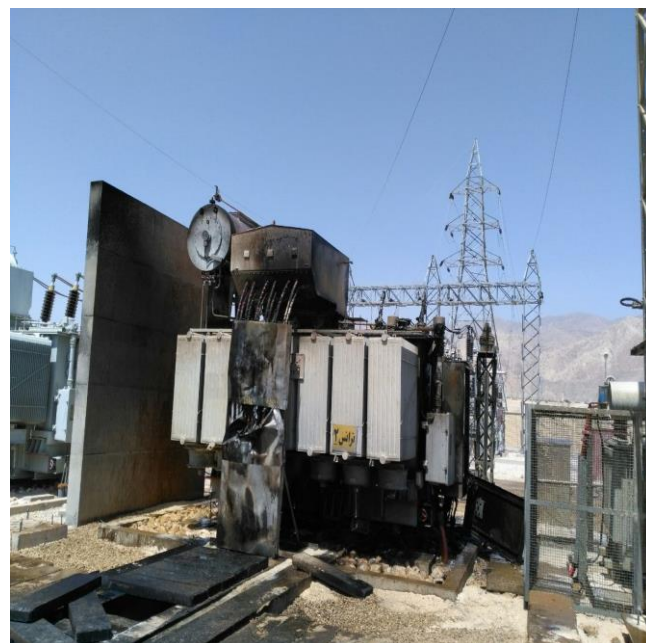
شکل (۴): ترانسفورماتور بعد از حادثه

ترانس مذکور با اتصالی در سمت فشار قوی واحد دیفرانسیل عملکرد حفاظتی داشته و ترانس خارج می شود. علیرغم عملکرد صحیح حفاظت و حذف خطا در زمان ۸۰ میلی ثانیه منتهی به علت شدت انفجار ترانس آتش گرفته و خسارات زیادی به برقگیر و بوشینگ و ترانس جریان وارد شده است (شکل (۴)).

واحد REF استارت شده است ولی به تریپ نرسیده دلیل آن این بوده که جریان NCT از مقدار جریان 3I0 کمتر بوده است. تقریباً نسبت ۱ به ۳ داشته است.

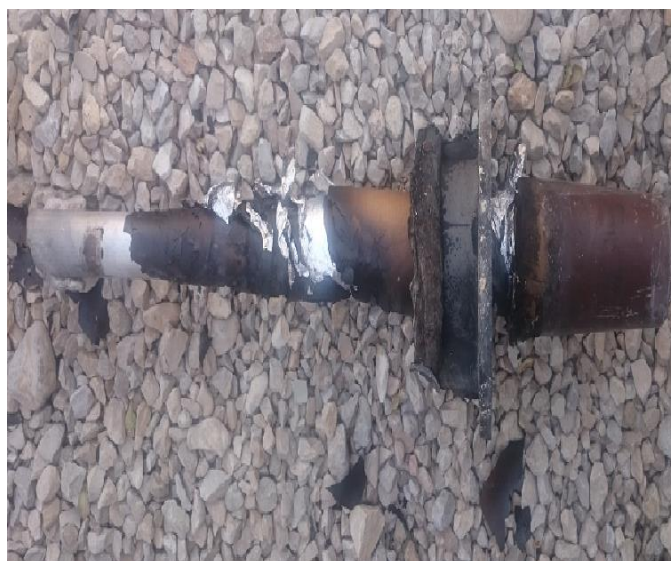
شکل (۵): شروع حادثه با انفجار پوشینگ سمت HV ترانس

با توجه به اینکه بوشینگ به طور کامل از بین رفته است. شکل (۵) لذا اتصالی از داخل بوشینگ ترانس فاز C اتفاق افتاده که جریان مسیر خود را از طریق تانک و بدنه ترانس بسته و مقدار کمتری از نقطه صفر ترانس و از داخل سیم پیچی ها عبور کرده است و NCT جریان کمتری را ثبت کرده است. از دلایل بروز این مطلب اشکال عایقی در داخل خود بوشینگ و یا کم بودن سطح روغن داخل محفظه بوشینگ می باشد.

- ۱- نصب سیستمهای ثبات خطا
- ۲- نصب سیستمهای مانیتورینگ آنلاین مدیریت جامع ترانسفورماتورهای قدرت که با استفاده از رصد پارامترهای عایقی و الکتریکی ترانسفورماتور میزان توان قابل به کار گیری ترانس را به اپراتور پیشنهاد دهد.
- ۳- بررسی وضعیت بوشینگ ها به طور مداوم توسط اپراتور
- ۴- عدم بارگیری ترانس بیشتر از ۸۰ درصد ظرفیت نامی آنها
- ۵- استفاده از بوشینگ های با تکنولوژی RIP به جای OIP در ترانس های حساس برای جلوگیری از حوادث منجر به آتش سوزی ترانس

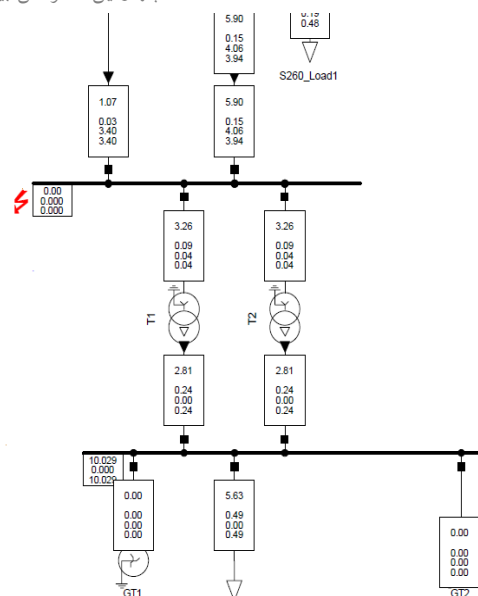
شکل (۷): شبیه سازی حادثه در نرم افزار DIGSILENT

برای روشتر شدن موضوع شبیه سازی حادثه در نرم افزار دیگسایلنت انجام شده است. شبیه سازی مورد نظر در شکل (۷) نمایش داده شده است و تمامی بارها و وضعیت ولتاژها دقیقاً مشابه زمان حادثه در نرم افزار وارد شده است.

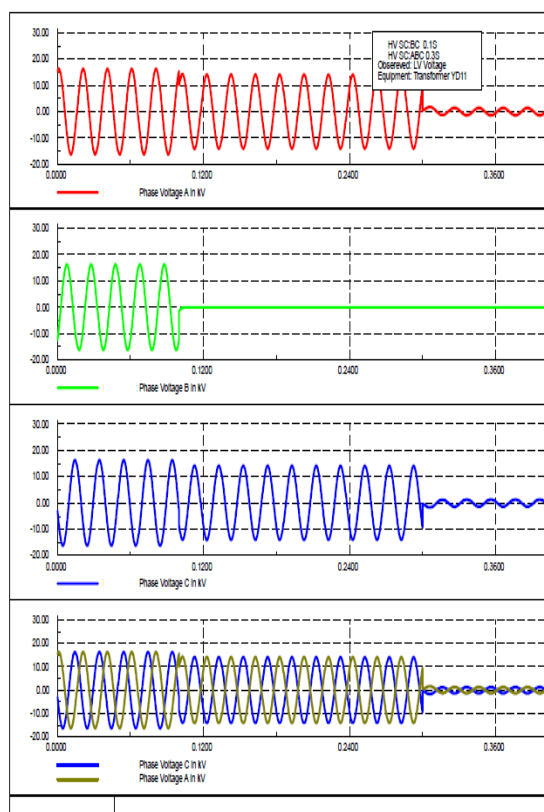
شکل (۸) نتایج شبیه سازی

نحوه اعمال اتصالی به صورتی است که در زمان ۱۰۰ میلی ثانیه یک اتصالی تک فاز به زمین به فاز BCN از سمت HV اعمال شده است. همانطور که در شکل (۸) نمایش داده شده است به محض وقوع اتصالی بر روی فاز BCN شکل موج های دو فاز A و C سمت LV با هم ۱۸۰ درجه اختلاف فاز دارند.

همچنین در شبیه سازی مذکور مطابق شکل (۸) در زمان ۳۰۰ میلی ثانیه یک اتصالی سه فاز نیز اعمال شده است.
