## کاربرد سیستمهای ترموگرافیک مادون قرمز در تعمیرات و بازرسیهای فنی شبکههای توزیع نیرو

نورالدین پوستی - شرکت مهندسی سنس

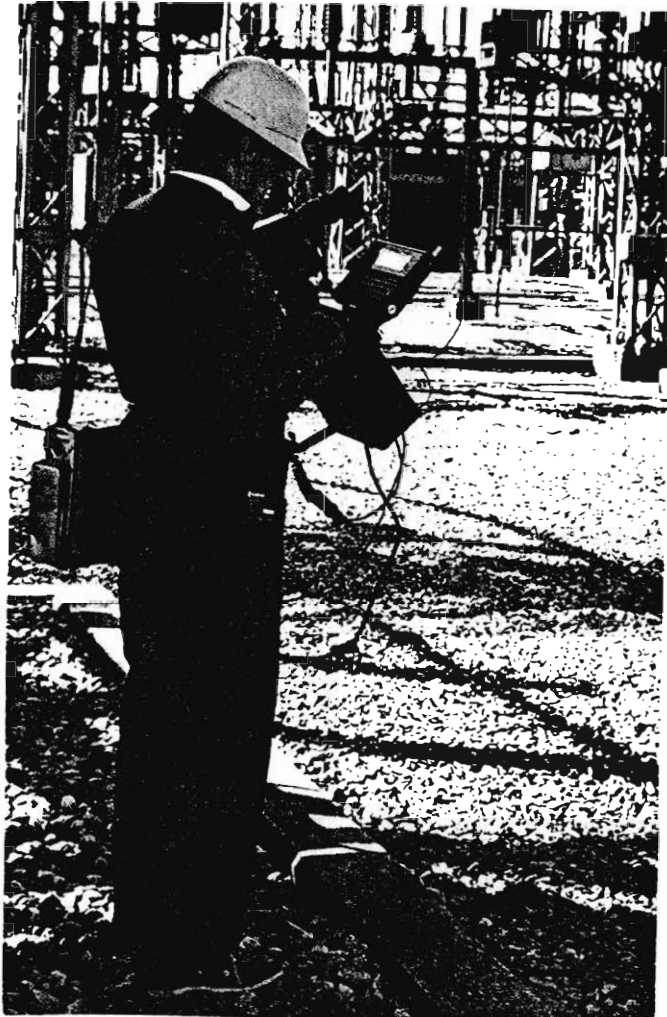
شكل شماره (۶) استفاده از دوربین ترموویژن در يك پست
