عیب یابی تپ سلکتور تپ چنجرهای قابل قطع زیر بار با استفاده از آنالیز گازهای محلول در روغن به همراه مطالعه موردی

سومین کنفرانس بین المللی ترانسفورماتور ۱۳۹۵ - تهران، ایران

ترانسفورماتور مورد مطالعه، یک ترانسفورماتور با ردیف ولتاژ ۶۳/۲۰ کیلوولت و ظرفیت 30MVA است که در پست فشارقوی الوند واقع شده است. تپ چنجر این ترانسفورماتور از نوع دارای دایورتسوئیچ و تپ سلکتور است. نتایج تست گازکروماتوگرافی این ترانسفورماتور در «جدول 1» آورده شده است.

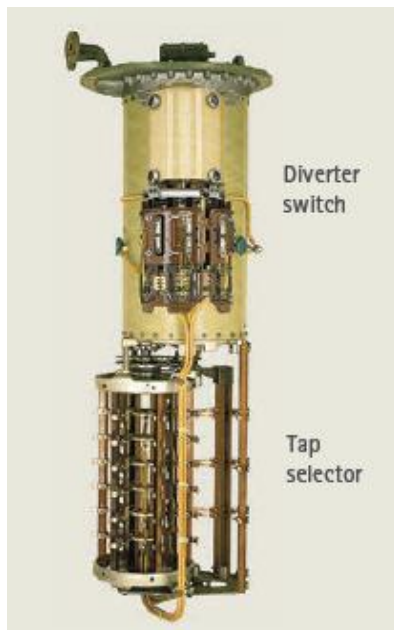
اما تپ چنجر نوع "ب" متشکل از دو قسمت دایورتر سوئیچ (Diverter switch) و تپ سلکتور (Tap selector) است که طرح آن مطابق «شکل 2» می‌باشد. کار قطع و وصل جریان در قسمت دایورتر سوئیچ انجام می‌شود اما تپ‌های فازهای مختلف در قسمت تپ سلکتور انتخاب می‌شود. در این نوع به دلیل قرار داشتن تپ سلکتور در داخل مخزن اصلی، امکان تولید گاز در صورت وجود عیب در این ناحیه، وجود خواهد داشت. این مقاله در صدد

شکل ۲ - تپ چنجرهای دارای دایورتر سوئیچ و تپ سلکتور

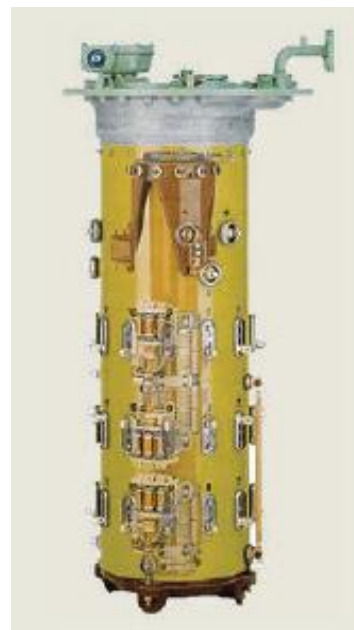
نوع "الف" از یک بخش اصلی به نام سلکتور سوئیچ (Selector switch) تشکیل شده است که کار قطع و وصل جریان و انتخاب تپ را بر عهده دارد. در این نوع ساختار به شکلی است که کنتاکت‌های متحرک و ثابت تپ چنجر و روغن تپ چنجر در حالت عادی ارتباطی با روغن مخزن اصلی ندارند که طرح آن مطابق «شکل 1» می‌باشد.

شکل ۱: تپ چنجرهای دارای سلکتور سوئیچ

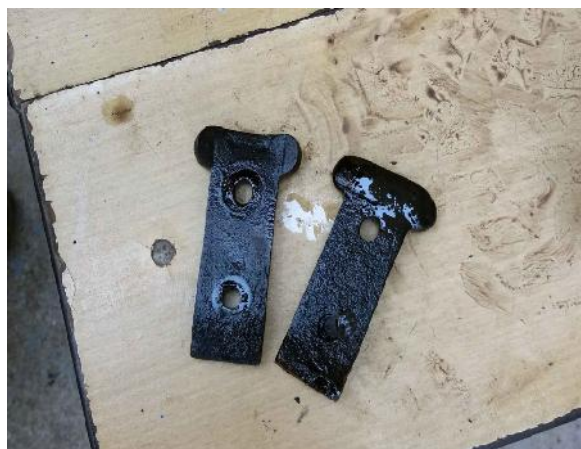
خرداد ۹۵، آثار کربونیزاسیون و رسوب شدید در ناحیه Change over

قسمت تپ سلکتور مشاهده گردید که در «شکل های ۳ تا ۵» آورده شده است.

شکل ۵: کنتاکت کربونیزه شده و داراب رسوب بسیار شدید در تپ سلکتور

با استفاده از روش های بیان شده در استانداردهای IEC 60599 و IEEE C57.104 عیب حرارتی شناسایی گردید. یکی از عوامل ایجاد خطای حرارتی بر اساس استانداردهای فوق، وجود کنتاکت های معیوب می باشد. با توجه با نوع تپ چنجر این ترانسفورماتور که دارای کنتاکت های متعددی در داخل روغن تانک اصلی است، وجود عیب در این ناحیه محتمل گردید که بدین منظور تست مقاومت DC (بصورت رفت و برگشت در تمامی تپ ها) در ۱۰ اسفند سال ۱۳۹۴ انجام گردید که نتایج آن در «جدول ۲ و ۳» آورده شده است. با توجه به مقادیر به دست آمده که بیانگر تفاوت زیاد (بعضاً بیش از ۳۰ درصد) در مقادیر مقاومت بین فازها و بین تپ ۱۰ و ۹ (قسمت change over) بود و با در نظر گرفتن اینکه مقدار قابل قبول تفاوت مقاومت ها بر اساس استاندارد [۷] برابر ۵ درصد است، وجود عیب در ناحیه تپ سلکتور (به دلیل تولید گاز و مقاومت بالا) محرز گردید. در بازدید میدانی انجام شده در ۵

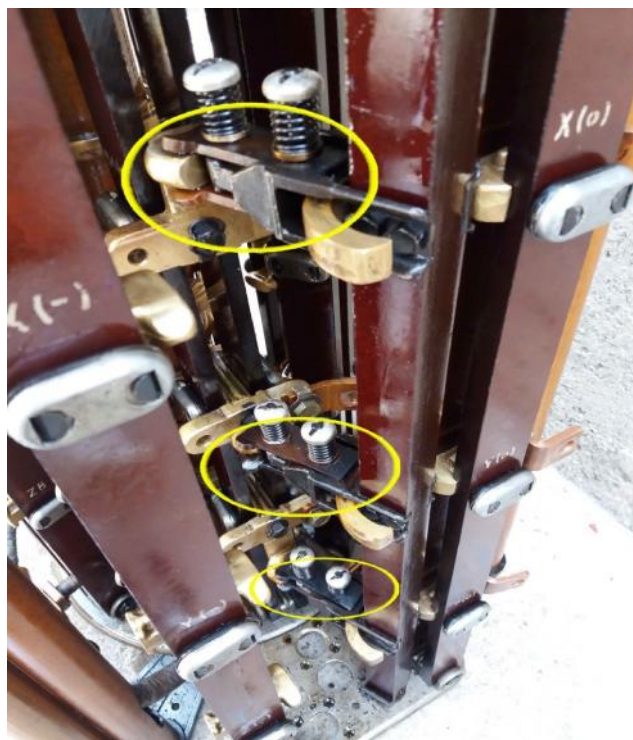
شکل ۳: کنتاکت کربونیزه شده و داراب رسوب در هر سه فاز ناحیه تپ سلکتور

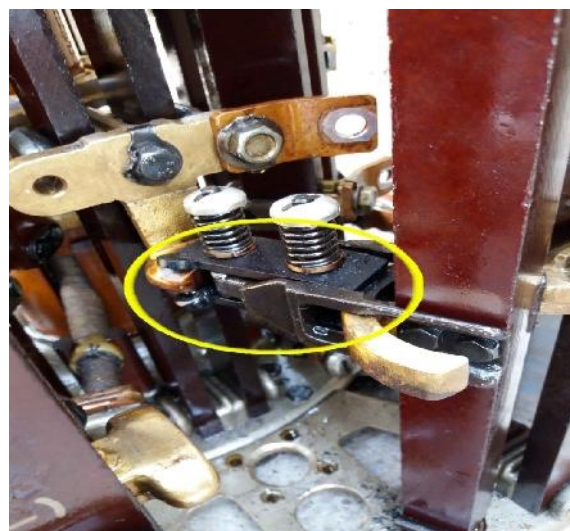
شکل ۴: کنتاکت‌های کربونیزه شده و داراب رسوب بسیار شدید در تپ سلکتور
