# بررسی خطای گسستگی تپ‌چنجر در ترانسفورماتورهای توزیع

## بررسی خطای گسستگی تپ‌چنجر در ترانسفورماتورهای توزیع

سومین کنفرانس بین‌المللی ترانسفورماتور ۱۳۹۵ - تهران، ایران

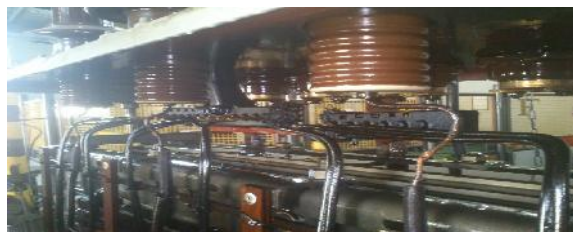
شکل ۲: گسستگی تپ‌چنجر ترانسفورماتور 500kva

پس از بررسی یک دستگاه ترانسفورماتور با مشخصات موجود در «جدول ۱» ملاحظه می‌گردد که ولتاژ خروجی ترانسفورماتور در حالت بی‌باری نامتعادل بوده و همچنین جریان بی‌باری ترانسفورماتور فوق نیز از حد مجاز فراتر می‌باشد. جهت بررسی‌های بیشتر ترانسفورماتور به مرکز تعمیراتی منتقل و پس از تخلیه روغن نسبت به بازگشایی ترانسفورماتور اقدام می‌گردد. در این مرحله ملاحظه می‌شود که تپ‌چنجر دو فاز سیم‌پیچی از فاز دیگر جدا شده است که در «شکل ۲ و ۳» قابل ملاحظه است.

۱. تغییر تپ در هنگام انجام تعمیرات پیشگیرانه جهت جلوگیری از رسوب لجن و ایجاد کنتاکت رسیستانس [۳].
۲. تغییر موقعیت تپ از ۱ به ۳ (در ترانسفورماتورهای دارای سه تپ) و برعکس، جهت درگیر نمودن تمامی پله‌ها در هنگام تغییر تپ جهت جلوگیری از بروز موارد بند یک
۳. اندازه‌گیری ولتاژ قبل و بعد از تغییر تپ
۴. اندازه‌گیری میزان مقاومت اهمی سیم‌پیچ اولیه در صورت برخورد با موارد مشابه

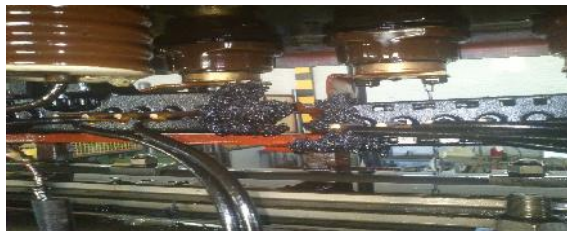
شکل ۳: نمای نزدیک از خطای گسستگی تپ‌چنجر

پس از تعویض تپ، ترانسفورماتور تحت بار قرار می‌گیرد و با توجه به وجود اختلاف پتانسیل بالا، لجن موجود در روغن که ناشی از عمر بالا و بارگیری متمادی ناشی شده است و عدم اتصال کامل در سرهای کلید تنظیم ولتاژ شروع به تخلیه الکتریکی در آن محل می‌شود. با افزایش دما و بار این فرایند تا جایی پیش می‌رود که تپ‌چنجر از محل اشاره شده در «شکل ۳» گسسته می‌شود.

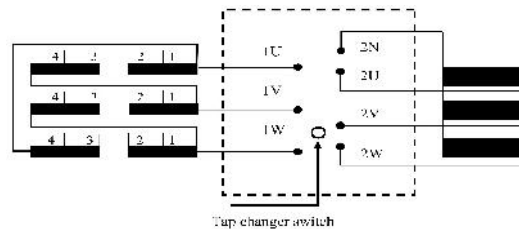
شکل ۱: نحوه اتصالات سیم‌پیچ و خروجی‌های تپ‌چنجر در گروه (Dyn5)

جهت افزایش و یا کاهش ولتاژ، کلید تنظیم ولتاژ با اتصال دو نقطه از نقاط ۱، ۲، ۳ و ۴ استفاده می‌کند. برای بیشترین افزایش ولتاژ از اتصال ۱ و ۴ و بیشترین کاهش ولتاژ ۲ و ۳ را بهم متصل می‌کند.

تنظیم ولتاژ در صنعت برق می‌تواند در مراحل سه‌گانه تولید، انتقال و توزیع انرژی الکتریکی صورت پذیرد. تغییرات ولتاژ در ساعات مختلف شبانه روز متفاوت بوده و تغییرات تپ بر اساس آن صورت می‌گیرد. این کنترل با تغییرات تعداد دور سیم‌پیچ و به تبع آن تغییر نسبت تبدیل انجام می‌شود. برای اینکار از کلید تنظیم ولتاژ استفاده می‌شود. این کلیدها از نظر انجام عمل تغییر ولتاژ به دو دسته قابل قطع و وصل زیر بار و غیر قابل قطع و وصل زیر بار تقسیم‌بندی می‌شوند. تپ‌چنجرهای مورد استفاده در ترانسفورماتورهای نیروگاهی، خطوط انتقال و پست‌های فوق توزیع از نوع اول می‌باشند. در ترانسفورماتورهای توزیع از نوع غیر قابل قطع وصل زیر بار می‌باشند. این کلیدها بطور معمول در دو نوع سه و پنج حالتی موجود بوده و مورد استفاده قرار می‌گیرند. برای کنترل ولتاژ از سیم‌پیچ HV انشعاباتی از تعداد دور بخصوصی خارج شده و به تپ‌چنجر متصل می‌شود و تپ‌چنجر با اتصال کوتاه بخشی از سیم‌پیچ یا در مدار قرار دادن کل سیم‌پیچ عمل تنظیم را انجام می‌دهد. برای انجام عمل تنظیم همانطور که اشاره شد در ترانسفورماتورهای توزیع باید ترانسفورماتور بی‌برق باشد. در ترانسفورماتورهای توزیع با قدرت بالای 200kva اتصال طرف اولیه بصورت مثلث بوده و طرف ثانویه دارای اتصال ستاره می‌باشد. سرهای ورودی به تپ‌چنجر از اتصال مثلث گرفته می‌شود. در «شکل ۱» نمایی از نحوه اتصالات سیم‌پیچ‌ها در ترانسفورماتورهای توزیع مشاهده می‌شود [۳].

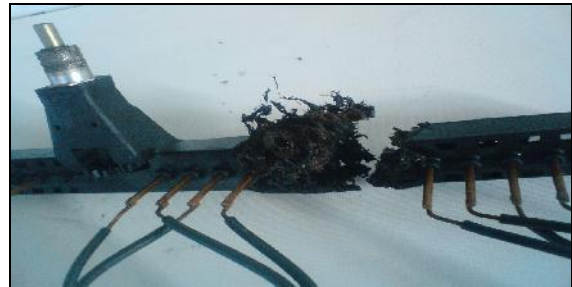
شکل ۶: اتصال مکانیکی مکانیزم عملکرد تپ‌چنجر با دو فاز

با توجه به «شکل ۶» زمانیکه عملکرد تپ‌چنجر مختل شده و مکانیزم عملکرد توانایی تغییر تپ در سه فاز را نداشته باشد، میزان ولتاژ القایی در سیم‌پیچ‌ها متفاوت از یکدیگر می‌شود. در این حالت جریان گردشی صفر نشده و میزان آن وابسته به اختلاف ولتاژ ناشی از اختلاف پله‌ها خواهد بود، چرا که ارتباط مکانیزم با یکی از فازها قطع شده است.

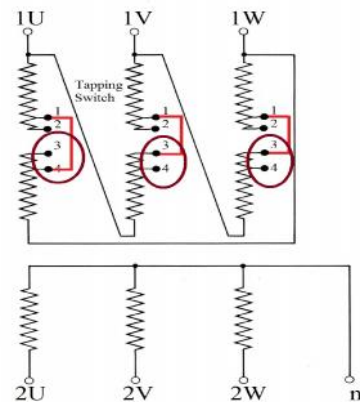
شکل ۷: اتصال نامتعادل تپ‌چنجر در سه فاز

حالت مداری این حالت که در «شکل ۷» نشان داده شده است، باعث بروز دو مشکل اساسی و برخی مشکلات ثانویه می‌شود. با توجه به کارکرد ترانسفورماتور در موقعیت‌های مختلف تپ برای سیستم سه فاز و ولتاژی نامتعادل در خروجی مشاهده می‌گردد. ولتاژ نامتعادل برای مصرف‌کنندگان تکفاز، برای فازی که ولتاژ آن ثابت بوده برخی مشکلات را بوجود می‌آورد.
