بررسی اهمیت فنر آکامولاتور (spring accumulator) در عملکرد صحیح OLTC در ترانسفورماتورهای قدرت "مطالعه موردی پست برق فشار قوی ۶۳ کیلو ولت تاکستان"

پنجین کنفرانس بین المللی ترانسفورماتور ۱۳۹۷ - تهران، ایران

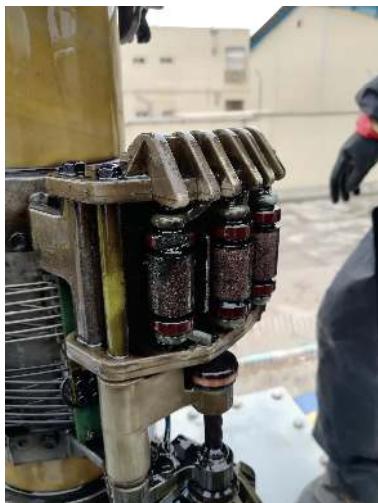
شکل ۱ - شما واقعی از دایورتر سوئیچ تپ V

مقامتمی میباشد. در شکل ۱ و ۲ نمایی از تپ چنجر مدل V نمایش داده شده است.

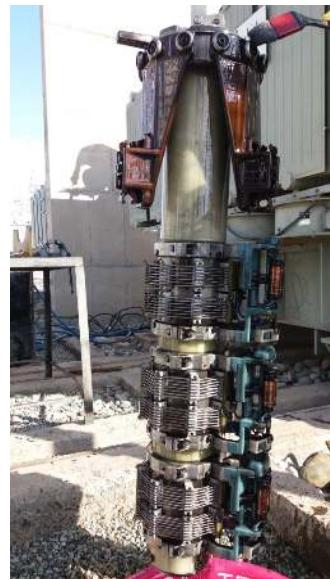
شکل ۳ - وضعیت ناسالم کنتاکتها

رسوب کربن حاصل از جرقه های عملکرد تپ چنجر و جذب رطوبت موجود در روغن، موجب بروجود آمدن سطوح هادی در تپ چنجر می گردد که نهایتاً باعث بروز اتصال کوتاه می شود. این ذرات کربن در قسمتهای مختلف دایورتر سوئیچ نفوذ کرده و باعث بروز مشکلات زیادی خواهد شد. در شکل ۳ وضعیت ناسالم کنتاکتورها قابل مشاهده بوده و این مورد بدلیل جذب رطوبت موجود در روغن اتفاق افتاده است.

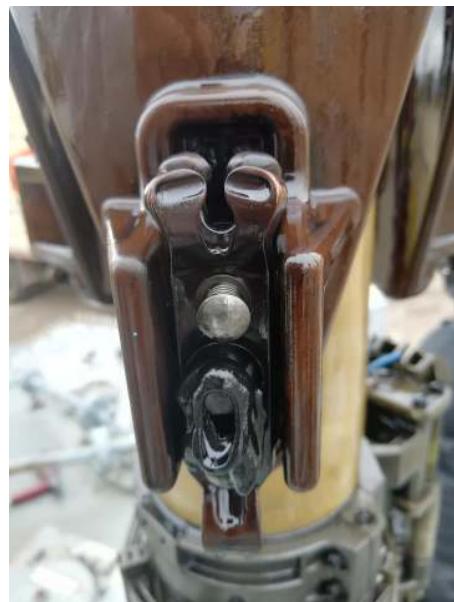
شکل ۴- متعلقات دایورتر سوئیچ

جهت توضیح کامل تپ چنجرها و شرایط نگهداری و تعمیرات، تهیه شده توسط شرکت تولید کننده به شرح جداول ۱ الی ۳ آورده شده است، با بررسی جداول و user manual برهای سازنده، متوجه عدم توجه به فنر آکامولاتور شده ایم. که با توجه به یافته های این تحقیق، اهمیت بررسی فنر آکامولاتور بیش از پیش روشن گردیده است. هم چنین در شکل ۴ متعلقات دایورتر سوئیچ آورده شده است.

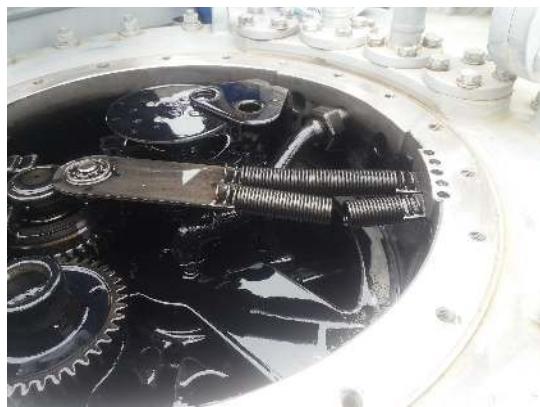
شکل ۵- فنر آکامولاتور شکسته شده

ترانسفورماتور ۶۳/۲۰ کیلو ولت T2 پست تاکستان ، با عملکرد رله حفاظتی تپ چنجر RS2001 معرف به رله جانسون از مدار خارج میگردد. اقدامات اولیه جهت روشن شدن این حادثه به جهت تعیین عملکرد کاذب و یا صحیح رله حفاظتی صورت میگیرد. بررسی های اولیه بر روی ترانسفورماتور T2 بیانگر عملکرد صحیح رله حفاظتی می باشد. رله RS2001 در اثر عبور جریان روغن از مخزن روغن به سمت منبع انبساط تپ چنجر عملکرد عادی تپ چنجر را می دهد . گازهای حاصل در اثر جرقه عملکرد عادی تپ چنجر را می دهد . عملکرد رله مذکور باعث جدا شدن ترانسفورماتور از شبکه می گردد. از آنجاییکه رله RS2001 بصورت مکانیکی (با جدا سازی واپرینگ های آن) و الکتریکی مورد بازرسی و تست قرار می گیرد و همچنین در مسیر ارتباطی فلوی روغن از محل کنسرواتور تپ چنجر به طرف مخزن روغن دایورترسوئیچ کلیه اتصالات و شیرها مورد بازرسی قرار گرفته است. و اهم مطلب ، درجه حرارت و گرمای فوق العاده شدید ، در محل دیافراگم سر تپ چنجر OLTC Head احساس شده است. بطوریکه به مدت چند ثانیه تحمل لمس این حرارت بالا را نمی توان داشت. دیافراگم که از تعییه یک صفحه آلومینیومی نازک و یا با اعمال یک شیار روی سر تپ چنجر OLTC Head بوجود آمده است در صورت بروز اتصالی شدید و افزایش ناگهانی فشار در داخل دایورتر سوئیچ پاره شده و فشار داخل مخزن روغن را آزاد نموده و از انفجار این مخزن جلوگیری مینماید. این حفاظت برای فشار ۴ تا ۵ بار بدون تاخیر زمانی عمل مینماید. بنابراین شواهد امر، بیانگر بروز اتصالی شدید در داخل مخزن دایورترسوئیچ می باشد. که در ادامه فرایند عیب یابی از ترانسفورماتور حادثه دیده ، تستهای الکتریکی تکمیلی می بايست انجام گیرد. در شکل ۵ شکستگی فنر آکامولاتور کاملاً قابل شهود می باشد.

بшود و این موضوع اهمیت PM های دوره ای برای فنر آکامولاتور را دو چندان می کند. موضوعی که در عملیات PM دوره ای ترانسفورماتورها نادیده گرفته می شود.
