## چهارمین کنفرانس شبکه‌های توزیع نیرو

### بررسی علل بروز حوادث در تپ چنجر ترانسفورماتورهای چندپست فوق توزیع شبکه آذربایجان و روشهای مناسب جلوگیری از این حوادث

غلامحسن مهدیپور

شرکت برق منطقه ای آذربایجان

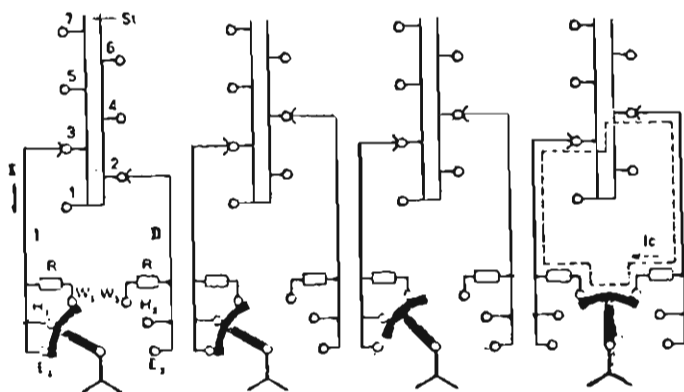
شکل (۱) - برای طرح دومقاومتی

که در محفظه، جدا از تانک اصلی ترانسفورماتور قرار داشته و در مواقع تغییر تپ جرعه ایجاد شده و مقاومتها که در این قسمت قرار دارند به مدار می‌آیند (شکل ۱) و جریان بار لحظه‌ای از آنها عبور می‌نماید و موجبات داغ شدن آنها را فراهم می‌سازد.

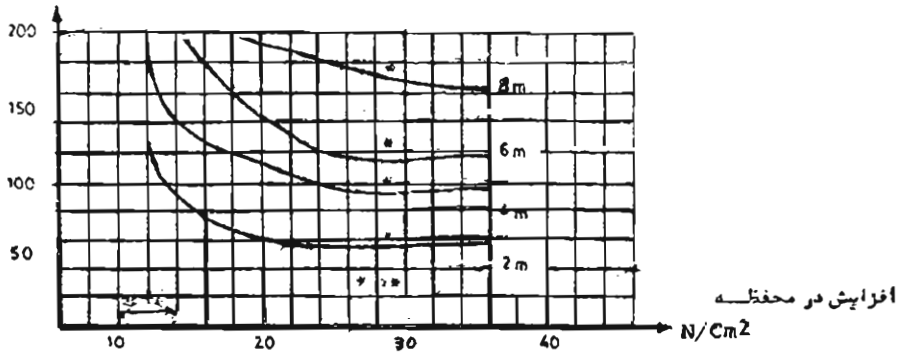
تاخیر زمانی سیستم ms

■ رله جریان روغن ■ کنتاکت ■ سیستم دیافراگم  
 شکل (۳) - منحنی‌های تاخیر زمانی رله و دیافراگم تپ چنجر

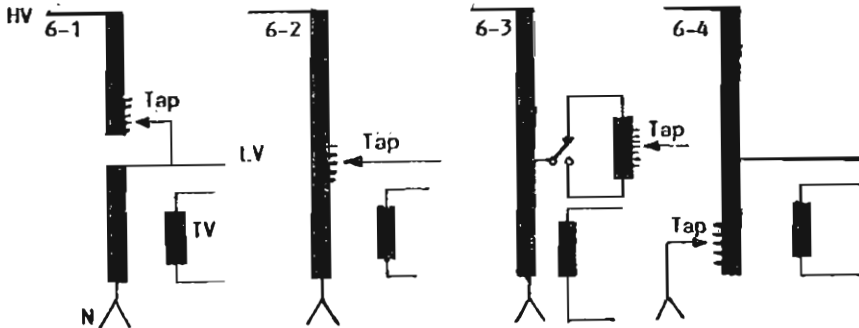
شکل شماره (۵) : حالات مختلف سیم پیچ تپ در اتوترانسفورماتورها

محل نصب تپ چنجرهای نوع OLTC موجود در شبکه، آذربایجان مطابق اشکال (۱-۴) و (۲-۴) و (۵) بوده و برای تپ چنجرهای مورد مطالعه در این مقاله مطابق (شکل ۱-۴) می‌باشد.
